INFORME FINAL

MUNICIPALIDAD DE YUMBEL

INFORME N°789/2018
27 DE DICIEMBRE DE 2018

INFORME FINAL N° 789, DE 2018, SOBRE
AUDITORÍA A LAS OBRAS DE
INFRAESTRUCTURA EJECUTADAS POR
LA MUNICIPALIDAD DE YUMBEL.

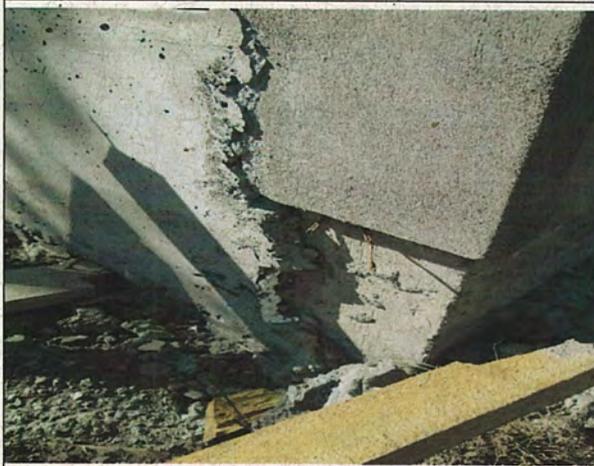
Foto N°13: 11 de septiembre de 2018
Desaplomo en muro posterior de caseta lote A
N°22A.

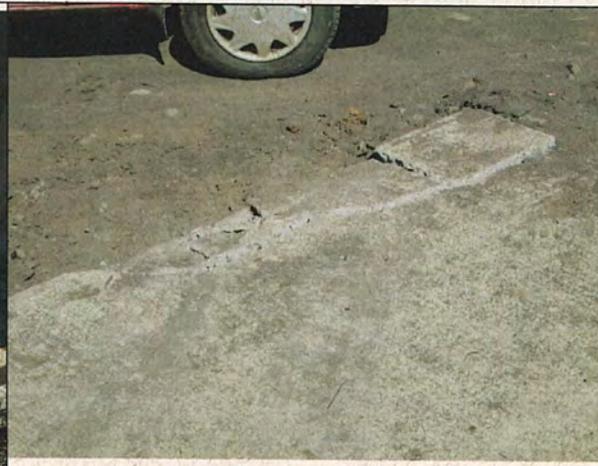
Foto N°14: 7 de septiembre de 2018
Acera quebrada en calle 6 con pasaje 2.

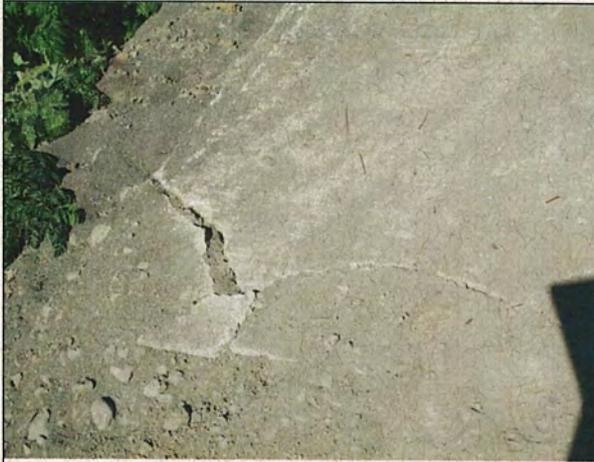
Foto N°15: 7 de septiembre de 2018
Acera rota en calle 9 al llegar a calle 6.

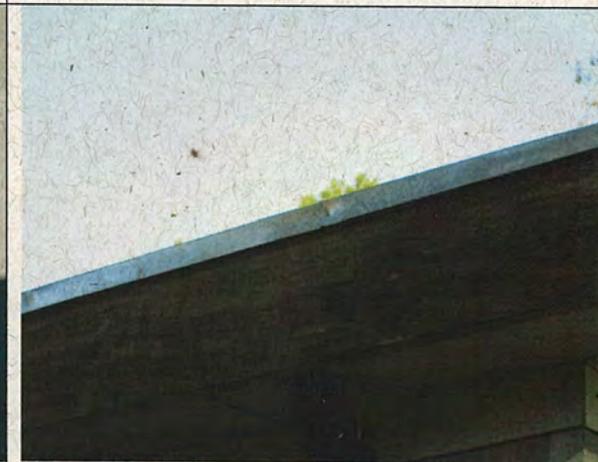
Foto N°16: 12 de septiembre de 2018
Humedad en tapacán ubicado en caseta sanitaria del
Lote C N°11A.

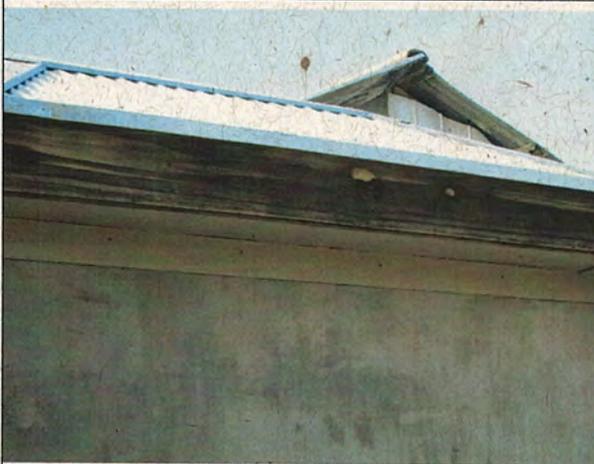
Foto N°17: 11 de septiembre de 2018
Humedad en tapacán ubicado en caseta sanitaria del
Lote A N°11.

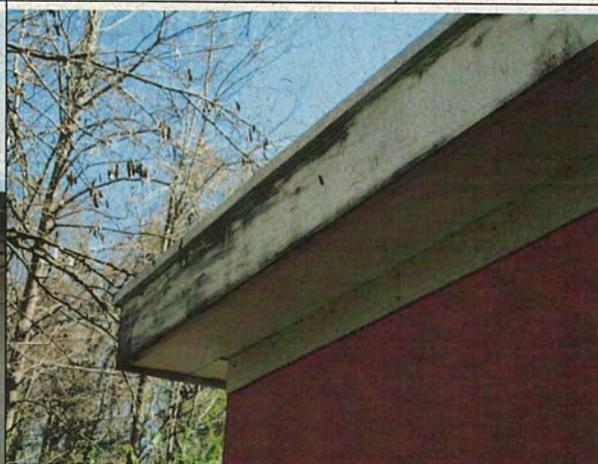
Foto N°18: 12 de septiembre de 2018
Humedad en tapacán ubicado en caseta sanitaria del
Lote C N°4.

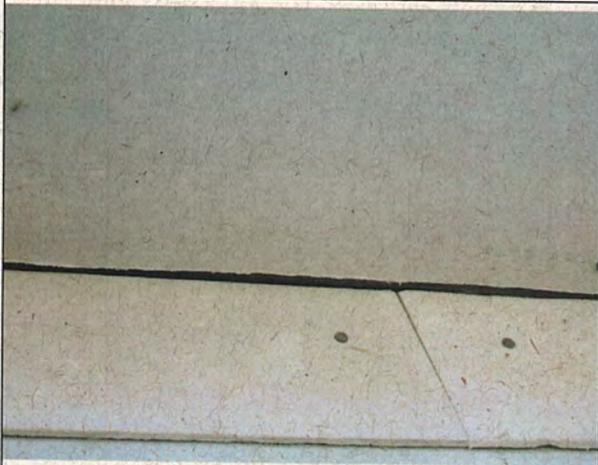
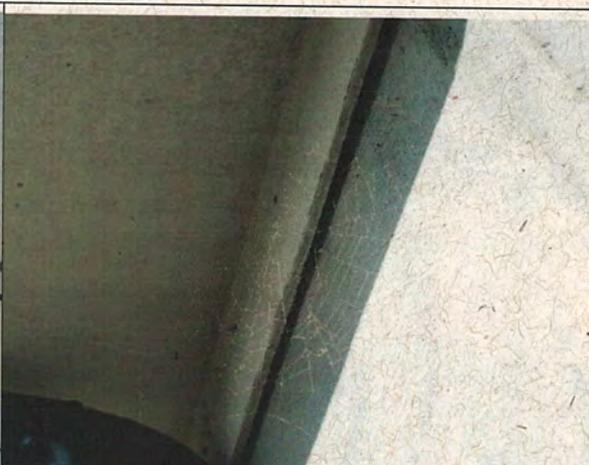
Foto N°19: 12 de septiembre de 2018 Separación de planchas de fibrocemento en caseta ubicada en lote C N° 11A.	Foto N°20: 12 de septiembre de 2018 Separación de planchas de fibrocemento en caseta ubicada en lote H N°1A.

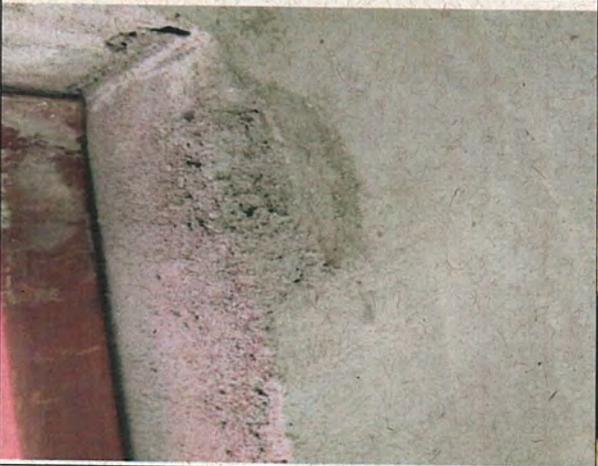
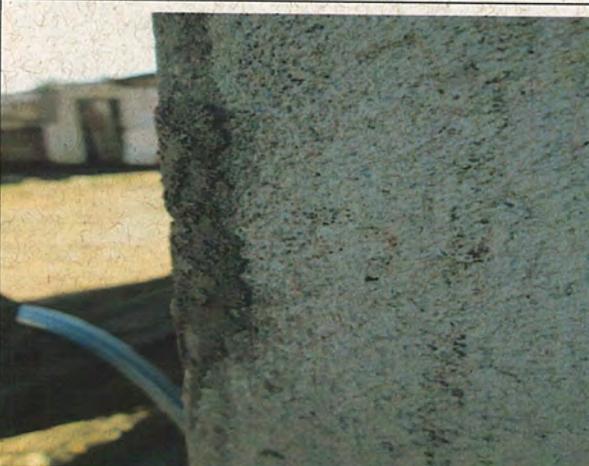
d) La terminación de los estucos de los muros de las casetas individualizadas en la siguiente tabla N° 5, fue ejecutada deficientemente, tal como se aprecia en las fotografías N°s 21 y 22 del anexo fotográfico N° 1, que se adjunta.

Al respecto, efectivamente durante la presente auditoría se verificó la reparación de estucos exteriores, debido a problemas de adherencia a los muros, materia de naturaleza diversa a lo que se objeta, que dice relación con la deficiente terminación de los estucos.

Foto N°21: 12 de septiembre de 2018 Estucos con superficie irregular, en caseta ubicada en Lote H N°12.	Foto N°22: 11 de septiembre de 2018 Estucos con superficie irregular, en caseta ubicada en Lote E N°4B.

En su respuesta, el municipio manifiesta que se encuentran trabajando en la reposición de las áreas de estucos afectadas con estas deficiencias, y realizando mejoras de la superficie, previo a la aplicación de pintura. Agrega, que varias casetas fueron corregidas y recibidas conforme durante las visitas inspectivas efectuadas por esta Entidad de Control, instancia en que se habrían constatado las reparaciones in situ.

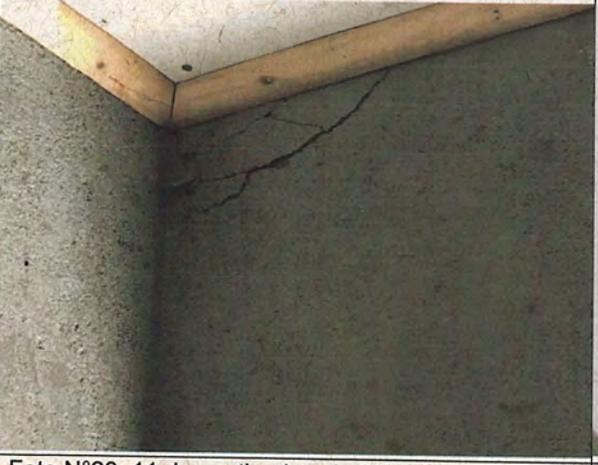
Foto N°23: 11 de septiembre de 2018 Estuco fisurado y desprendido en caseta ubicada en lote E N°2A.	Foto N°24: 11 de septiembre de 2018 Bajada de aguas lluvias abollada en la caseta emplazada en el lote A N°11.

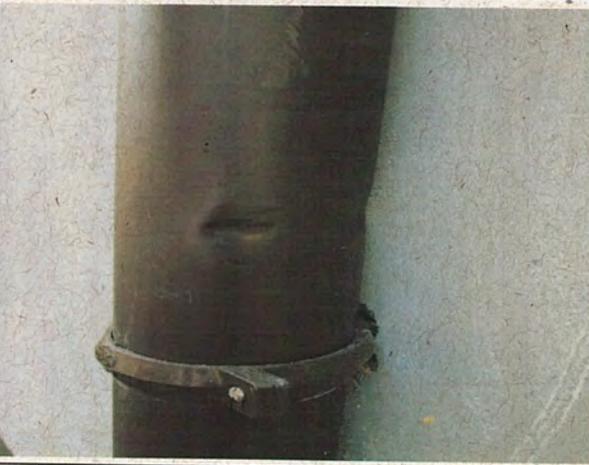
f) El ducto de policloruro de vinilo, PVC, de la bajada de aguas lluvias de la caseta N°11 del lote A, se observa abollado y el muro que en que se apoya –por medio de abrazadera-, presenta una perforación excesiva, defectos que no habían sido reparados por la empresa a cargo de los trabajos (fotografías N°s 24 y 25 del anexo fotográfico N° 1).

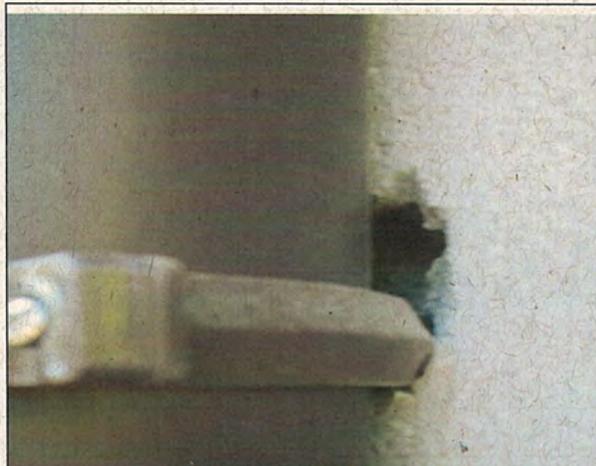
Foto N°25: 11 de septiembre de 2018
Excesiva perforación para abrazadera en caseta ubicada en lote C N° 11A.

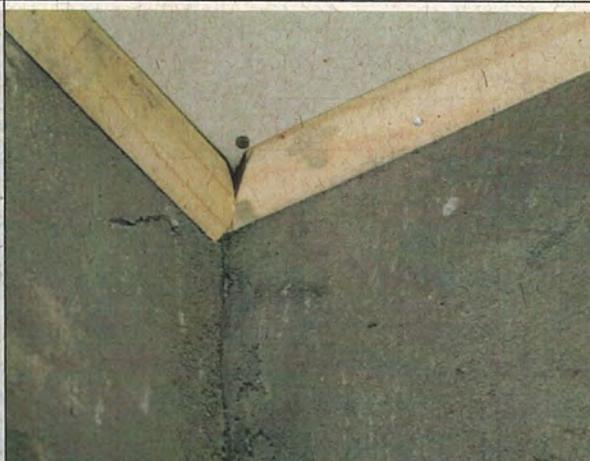
g) Las cornisas instaladas en la caseta N° 4^a, del lote E, presentan cortes defectuosos en los encuentros de cielos, debido a que fueron ejecutados descuidadamente, tal como se ilustra en la fotografía N° 26 del anexo fotográfico N° 1

Foto N°26: 11 de septiembre de 2018
Cortes defectuosos en moldura de caseta de lote E N°4A.

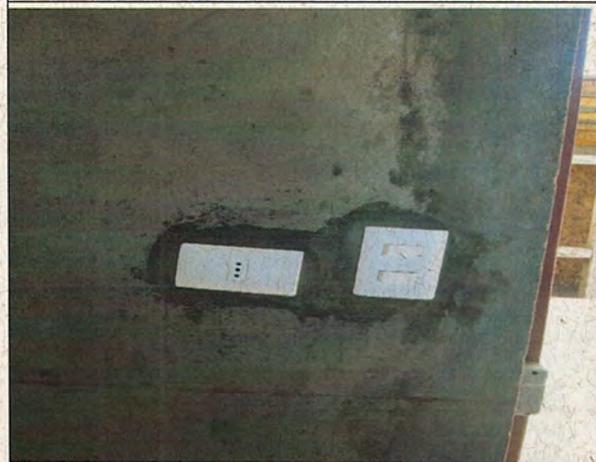
Foto N°27: 11 de septiembre de 2018
Instalación inclinada de enchufe e interruptor en caseta lote E N°4D.

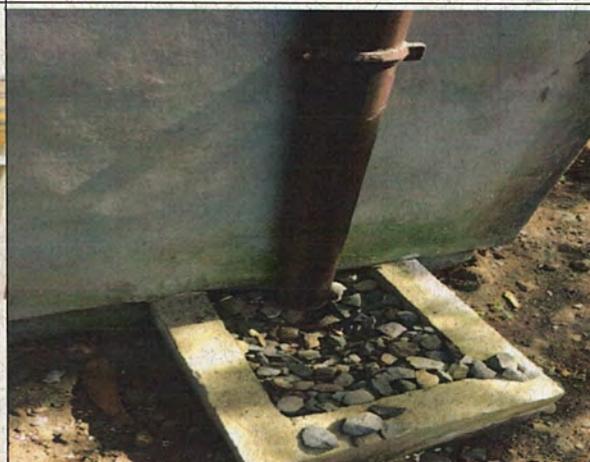
i) Se constató la presencia de excesiva humedad en los muros perimetrales y en el sobrecimiento de las casetas N°s 2A, 2F y 3 del lote E; N° 6 del lote F y en la N° 1A del lote H, lo que denota deficiencias o la omisión incorporar a la mezcla del hormigón de sobrecimiento el hidrófugo estipulado en el numeral 2.1.4 de las ET (fotografías N°s 28 y 29 del anexo fotográfico N° 1).

Foto N°28: 11 de septiembre de 2018
Humedad en muro de caseta lote E N°2F.

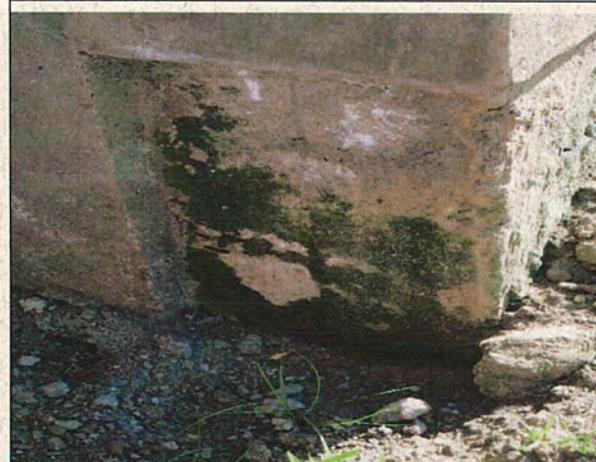
Foto N°29: 11 de septiembre de 2018
Humedad en sobrecimiento de caseta lote E N°3.

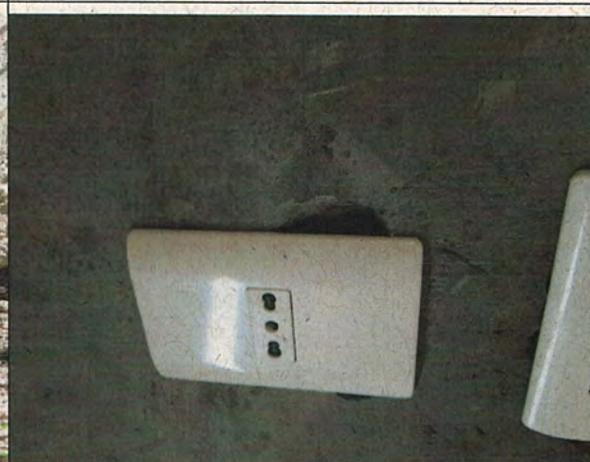
Foto N°30: 12 de septiembre de 2018
Separación excesiva de enchufe con muro en caseta del lote F N°6

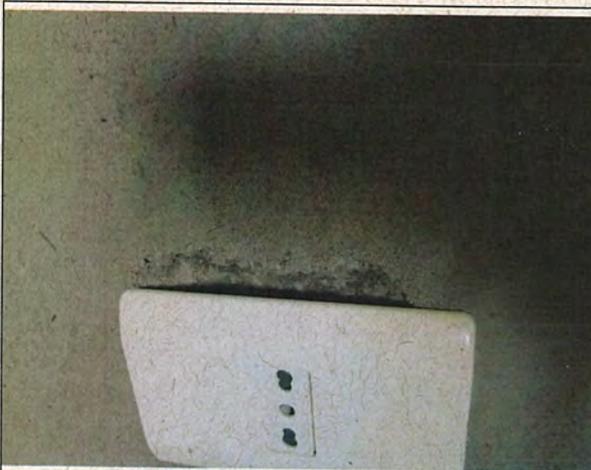
Foto N°31: 12 de septiembre de 2018
Separación excesiva de enchufe con muro en caseta del lote F N°19.

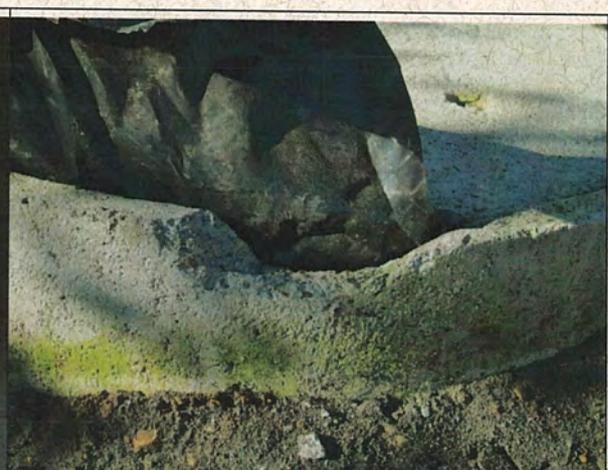
Foto N°32: 13 de septiembre de 2018
Cámara domiciliaria con trozo faltante en caseta del lote E N°4A .

En su respuesta, el municipio manifiesta que estos defectos se encuentran en proceso de subsanación, y que en forma previa a la recepción del contrato velará por la superación de todas estas situaciones. Adjunta imagen que daría cuenta del cambio del anillo superior de la cámara domiciliaria de la caseta del lote E, N°4A.

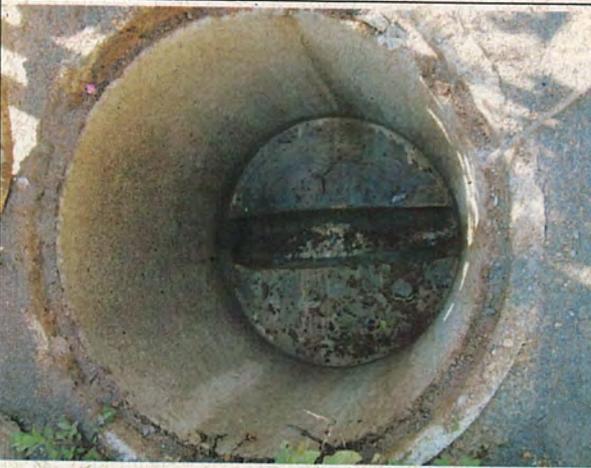
Foto N°33: 13 de septiembre de 2018
Cámara domiciliaria con trozo faltante en caseta del lote B N°26 .

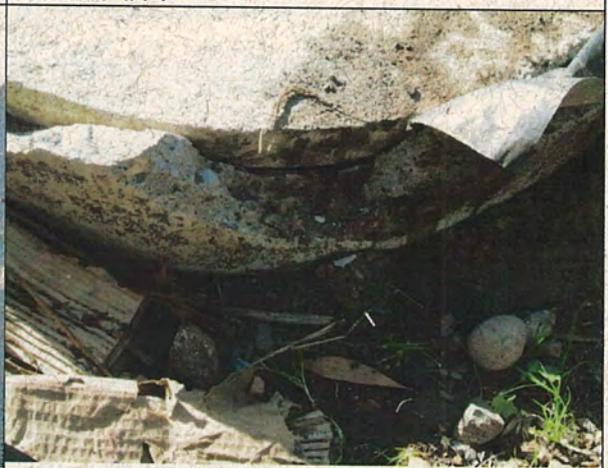
Foto N°34: 13 de septiembre de 2018
Cámara domiciliaria con trozo faltante en caseta del lote E N°4B ..

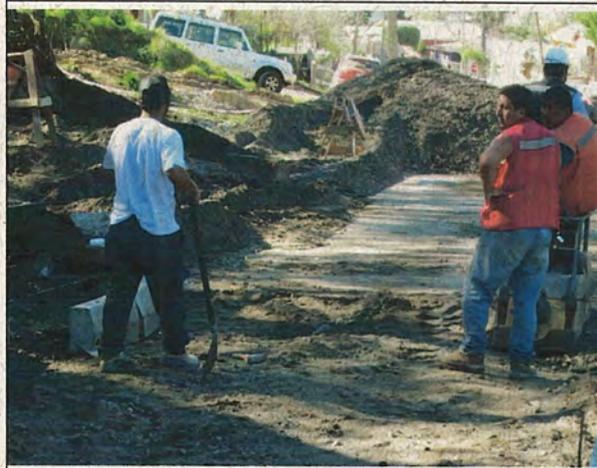
Foto N°1: 4 de septiembre de 2018
Desarrollo de faenas sin el uso de elementos de protección personal.

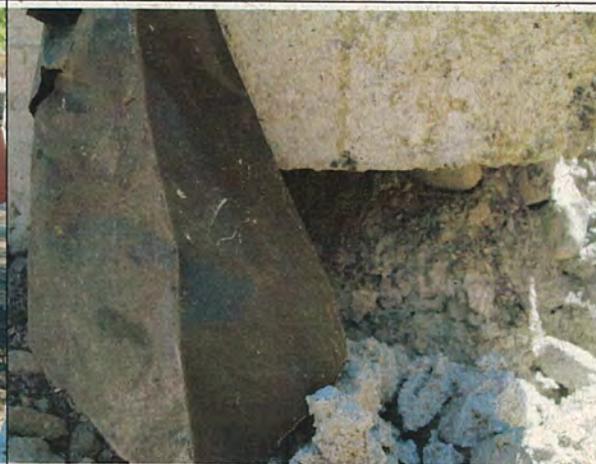
Foto N°2: 4 de septiembre de 2018
Ausencia de emplantillado bajo soleras ubicadas en el balizaje KM 0,0.

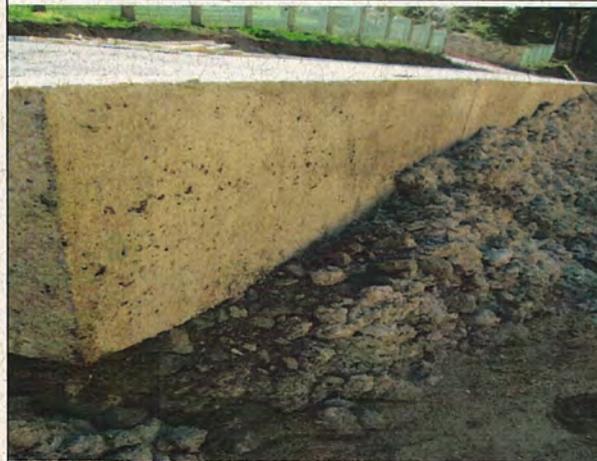
Foto N°3: 4 de septiembre de 2018
Ausencia de hormigón de respaldo en soleras ubicadas en el balizaje KM 0 - 020

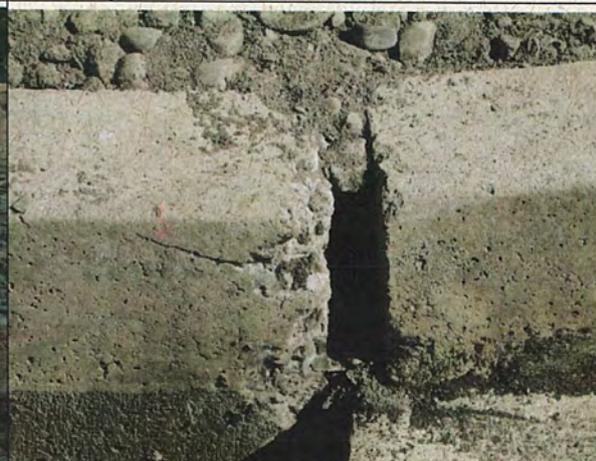
Foto N°4: 4 de septiembre de 2018
Instalación de soleras con separación mayor a 5mm, en el acceso a colegio.

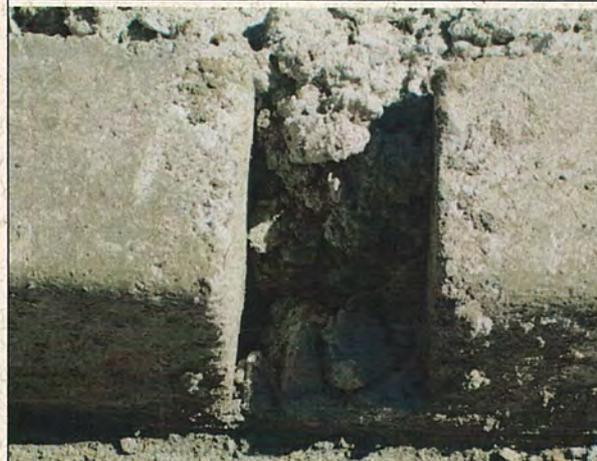
Foto N°5: 4 de septiembre de 2018
Instalación de soleras con separación mayor a 5mm, en el balizaje entre 0 y 020

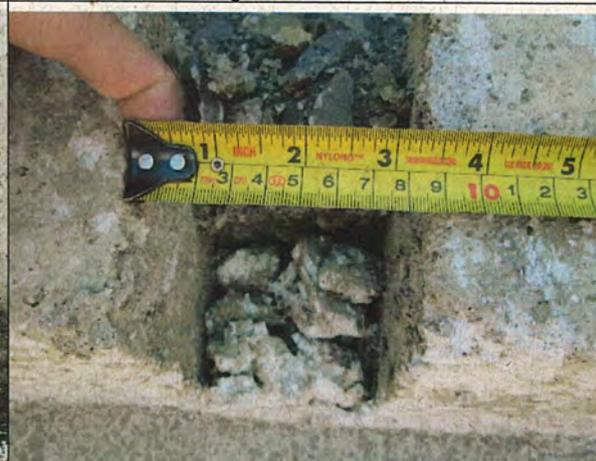
Foto N°6: 4 de septiembre de 2018
Instalación de soleras con separación mayor a 5mm, en el balizaje entre 040 y 060

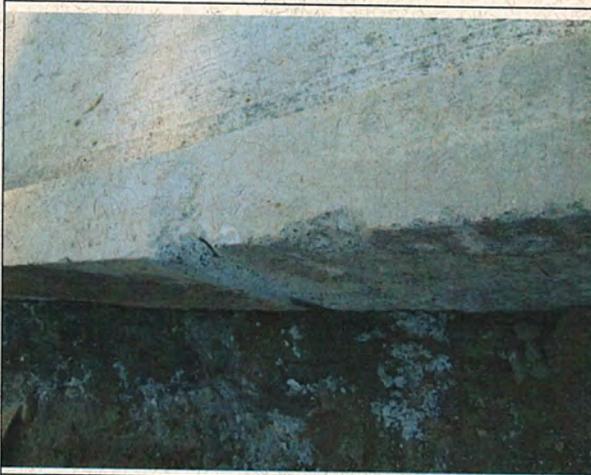
c) En el tramo comprendido entre el balizaje 160-180, se constataron soleras con trozos faltantes en sus aristas, situación que no da cumplimiento a lo dispuesto en el artículo 72 de las BAG, el cual establece que cualquier material o elemento que presente defectos o sufra deterioro debido a deficiencias en los procedimientos constructivos del contratista o las acciones de su personal, como asimismo los dañados por la acción de terceros durante el período en que las obras estén a su cuidado, deberá ser reemplazado a su cargo (fotografía N^o 7 del anexo fotográfico N^o 2).

Foto N°7: 4 de septiembre de 2018
Solera con trozos faltantes, ubicada entre balizajes
160 – 180.

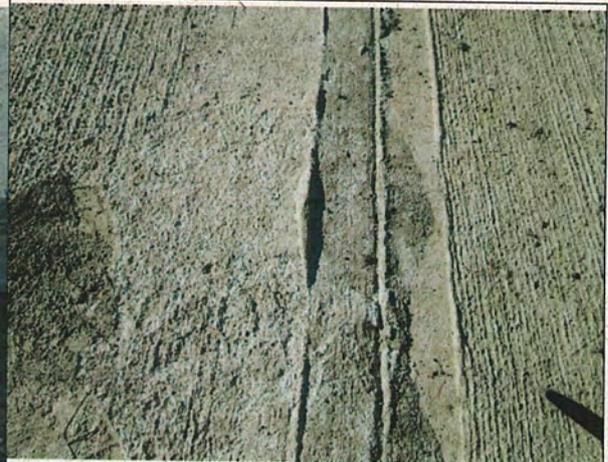
Foto N°8: 4 de septiembre de 2018
Rebarbas en calzada HCV, ubicada entre balizaje
00 – 020.

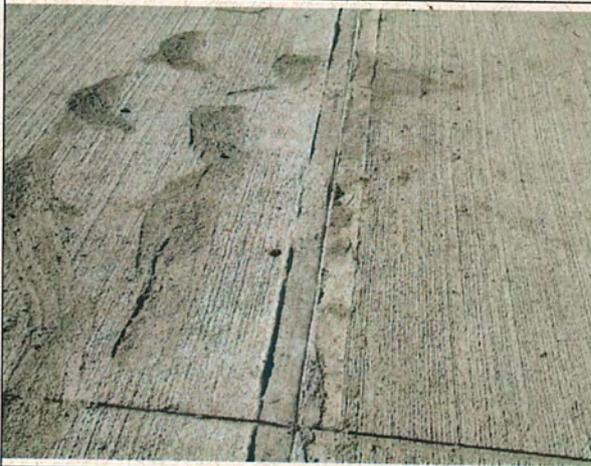
Foto N°9: 4 de septiembre de 2018
Rebarbas en calzada HCV, ubicada entre balizaje
040 – 060.
